Centro Queretano de Recursos Naturales

Propuestas para la Conservación de Suelos y la Reforestación en el Municipio de Huimilpan

Diciembre de 2008

**PROPUESTAS PARA
LA CONSERVACIÓN
DE SUELOS
Y LA REFORESTACIÓN
EN EL MUNICIPIO
DE HUIMILPAN**

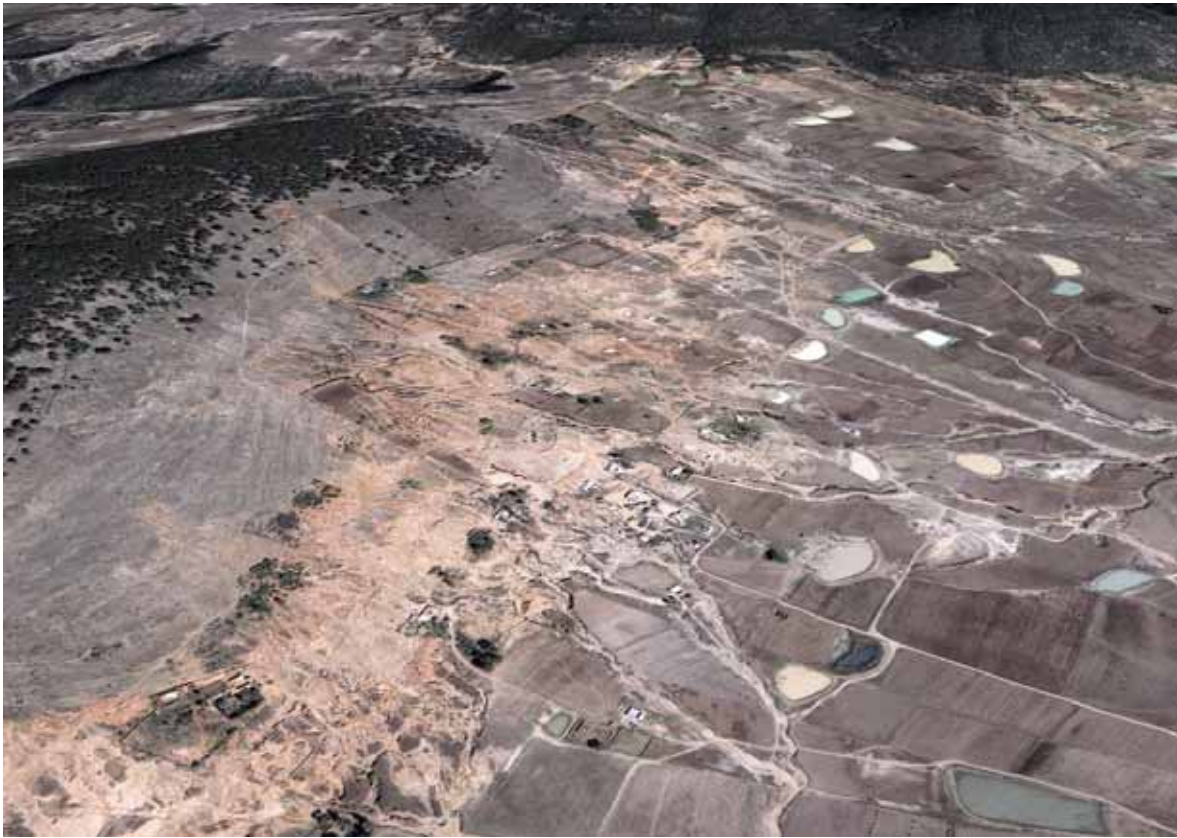
Figura 3 Paisaje en la zona sur del Cerro Capula, con abundantes zonas erosionadas y numerosos bordos.

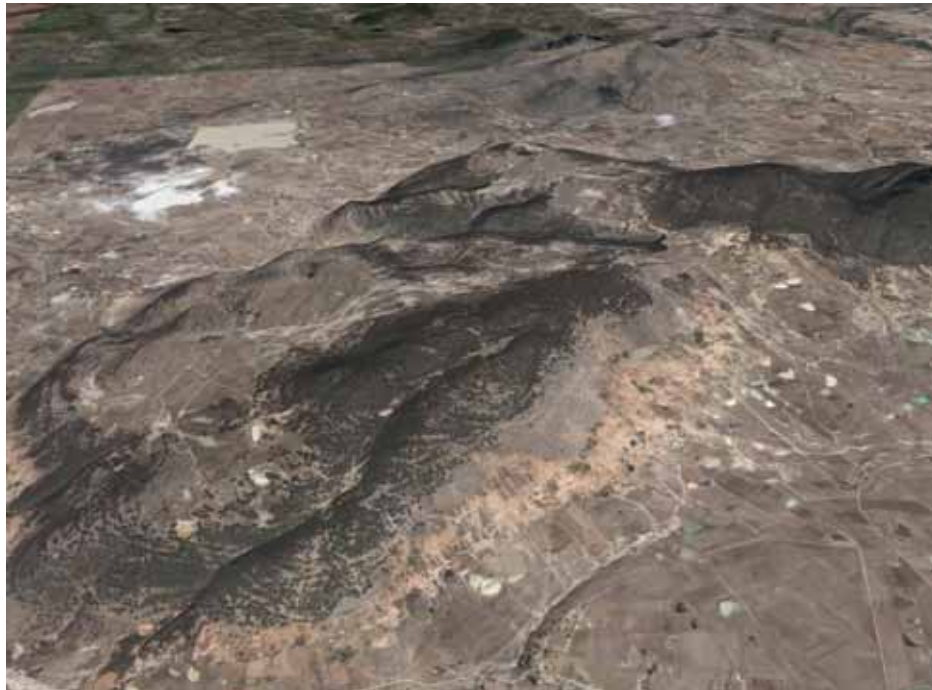
Figura 12 Imagen *Quickbird, Digital Globe* (en *Google Earth*), de diciembre de 2006, de la misma área.

A manera de ejemplo, se presenta una serie de imágenes (desde la **Figura 9** hasta la **Figura 12**) de un área al sur de Cerro Bravo, que presenta bosques, zonas agrícolas y pastizal, así como áreas con erosión intensa. Las imágenes corresponden a la carta CETENAL 1972, las mencionadas escenas de satélite de 1986 y 2004, así como la imagen de *Google Earth* para la zona de diciembre de 2006. Otras áreas del municipio muestran esta misma coincidencia a lo largo del mismo periodo.

En esta secuencia, y aunque las imágenes son de naturaleza distinta entre sí, es posible ver que a estas escalas no se aprecian diferencias entre la distribución de los bosques, las áreas desmontadas y las zonas erosionadas en el pie de monte, marcadas en rosado en la carta de la **Figura 9**. Esto no significa que no haya en este momento, o que no haya ocurrido en 40 años, algún deterioro en la vegetación o el suelo, pero parece indicar que la gran mayoría del deterioro y la deforestación se dieron desde décadas anteriores y que, de alguna manera, el terreno se encuentra en una situación de estabilidad, es decir, que los procesos de deterioro son moderados y se ven compensados por otros procesos de recuperación que es necesario evaluar con mayor profundidad.

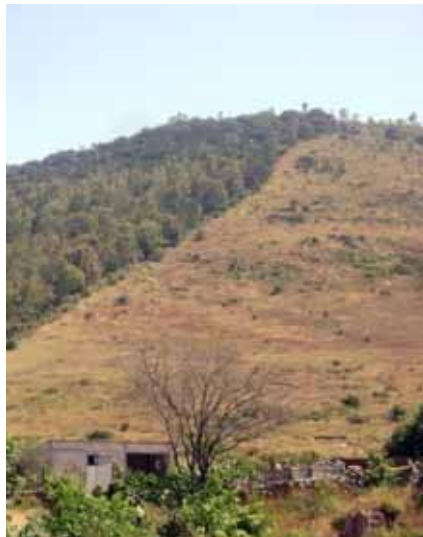
Figura 14 Ladera en el Cerro de la Cruz

Ésta se presenta en laderas de fuerte pendiente, más del 12 % en promedio, sobre terrenos en los que hay bosque de encino. El suelo es muy somero, en general menos de los 25 cm de profundidad; de color pardo y sin desarrollo de horizontes mas que un horizonte A. Son suelos de textura media, derivados de las rocas que conforman las sierras (riolitas y toba). Los afloramientos rocosos se presentan en varios puntos, sobre todo en el Cerro Capula.

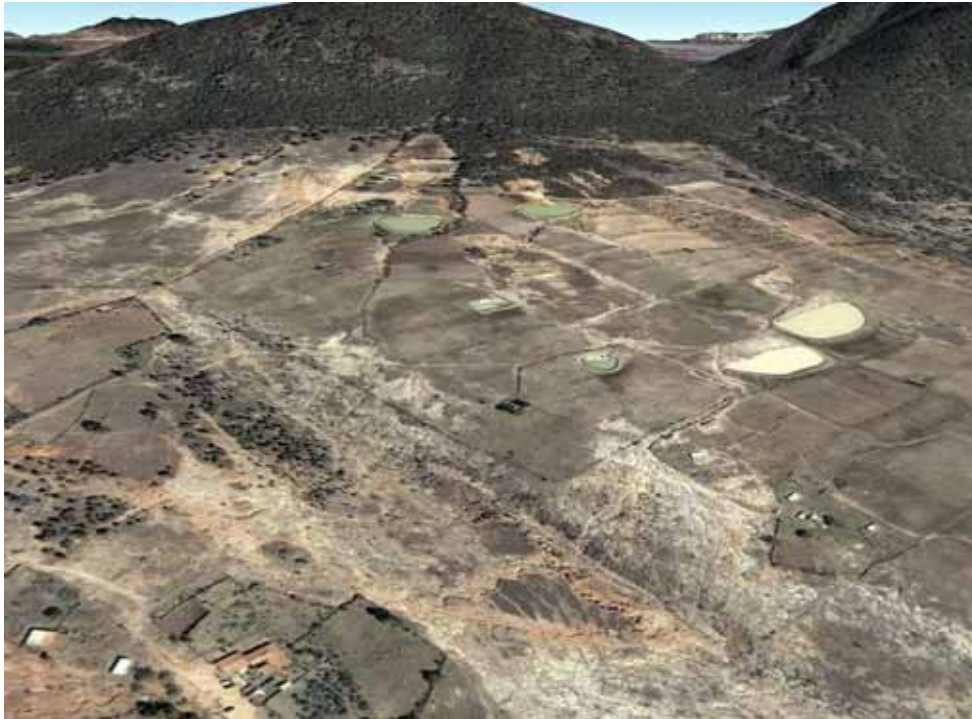
Figura 16 Panorámica de una gran área erosionada al sur de Cerro Bravo.

arroyos intermitentes. En la **Figura 16** y la **Figura 17** se aprecia esta erosión en una panorámica de *Google Earth* y en el campo.

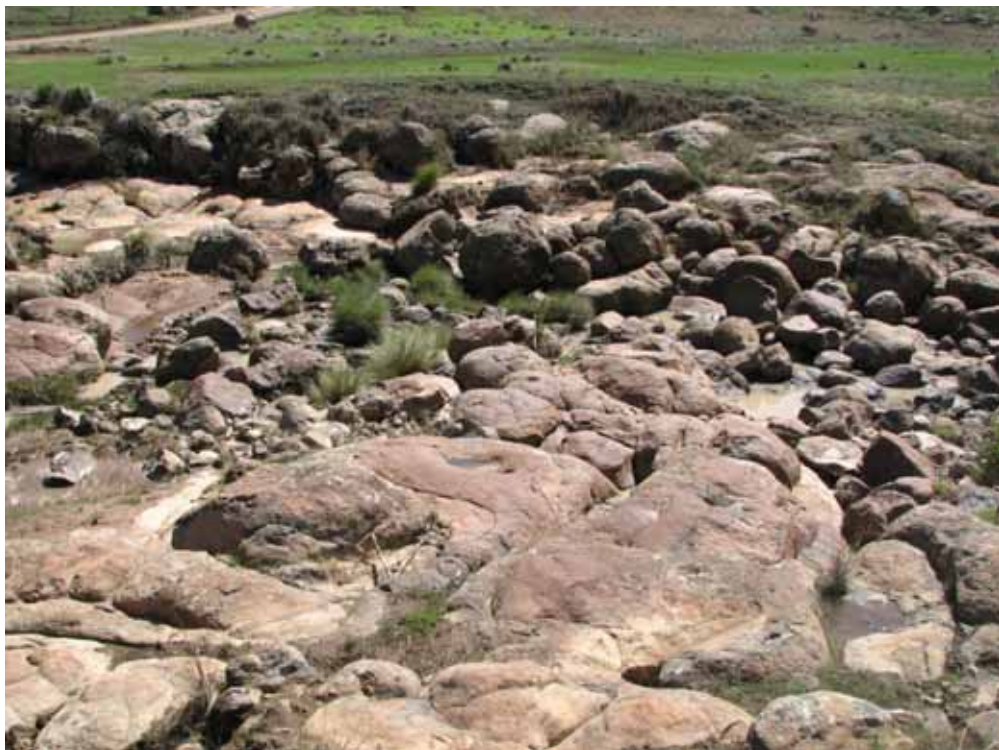
Figura 17 Acercamiento sobre el terreno de la erosión total en la **Figura 16**.

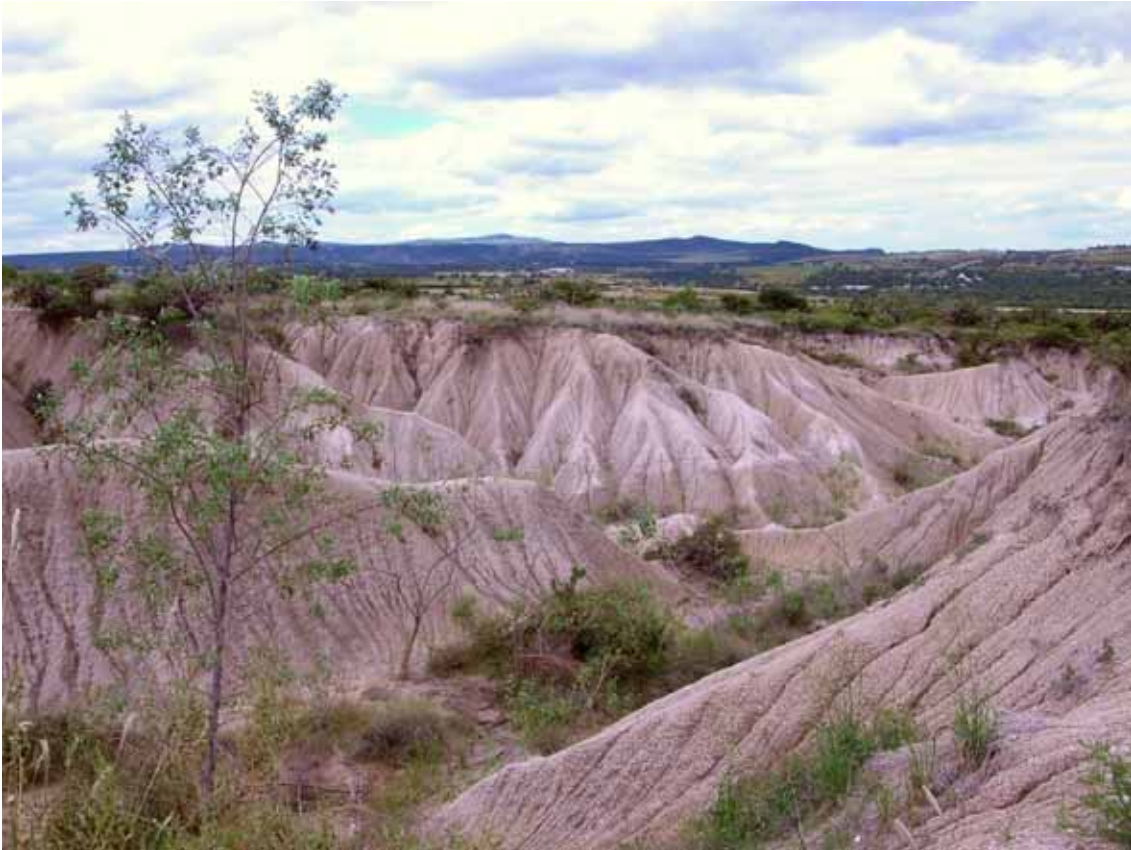
Figura 19 Cárcavas de varios metros de espesor, en los “badlands” de El Milagro.

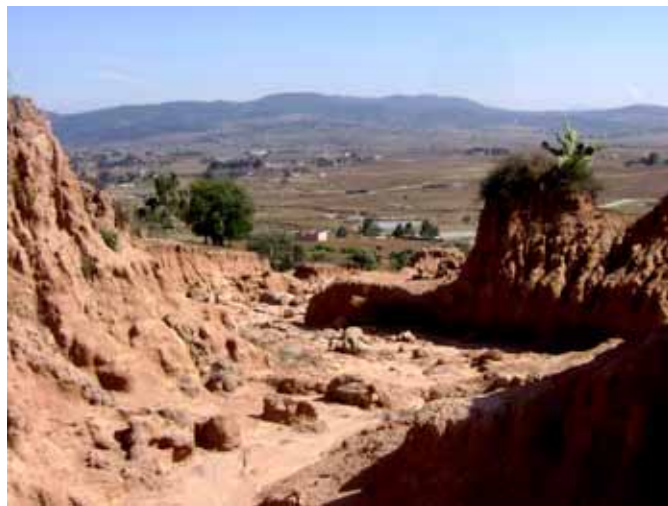
Figura 25 Erosión intensa en laderas del sur del municipio.

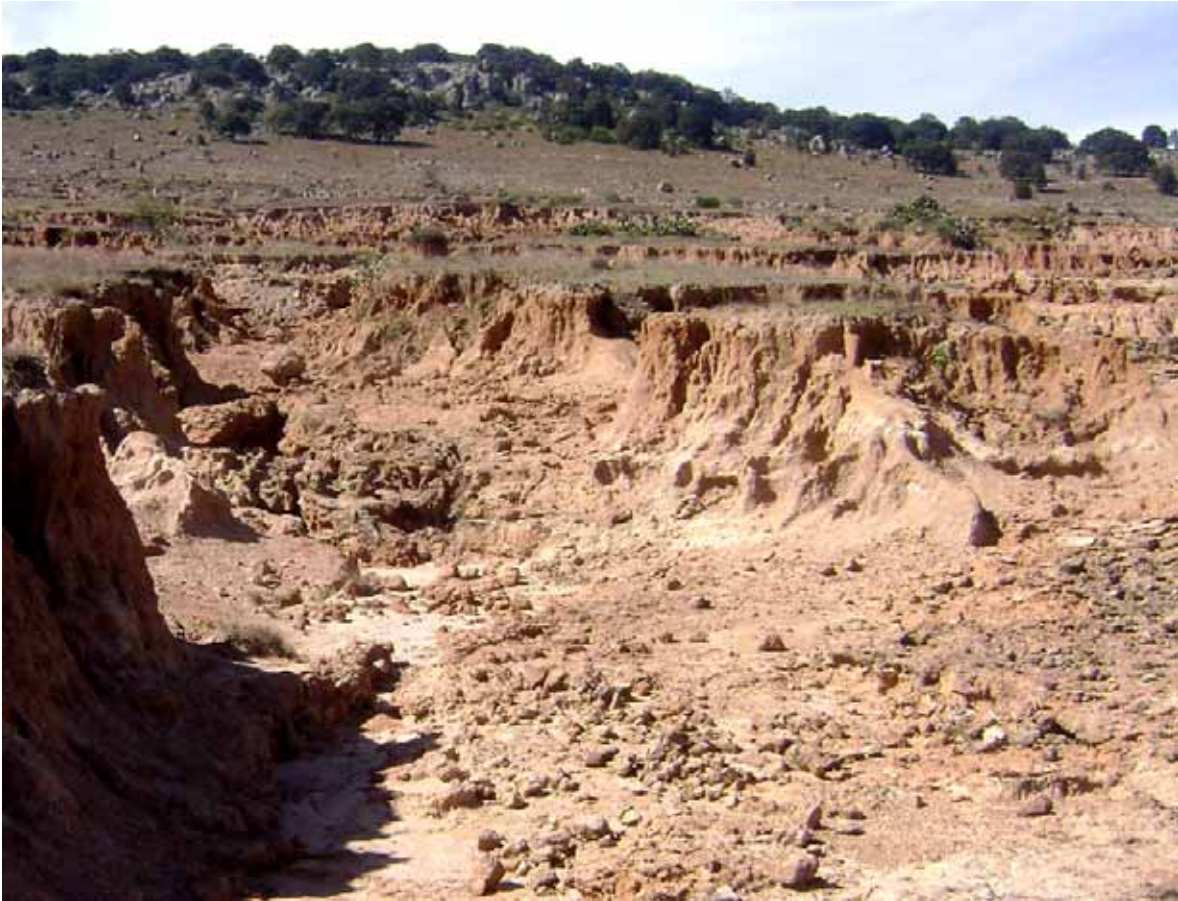
Figura 26 Cárcavas en la Zona A.

- Terrenos deforestados totalmente, con presencia en forma de mosaicos de algunos predios pequeños con pastos y herbáceas en puntos muy localizados.
- Áreas abandonadas con antecedentes de actividad agrícola de temporal, que anteriormente fueron bosque de encino.
- Pendientes que van desde el 3 hasta el 28 %.
- Principalmente se trata de áreas en las laderas de los cerros y montañas, así como parte de las cañadas y cauces de arroyos y ríos en el municipio.
- Presenta visiblemente los efectos de la erosión hídrica en forma de cárcavas y deslaves, afloramiento de tepetate y roca en la mayoría de su superficie.

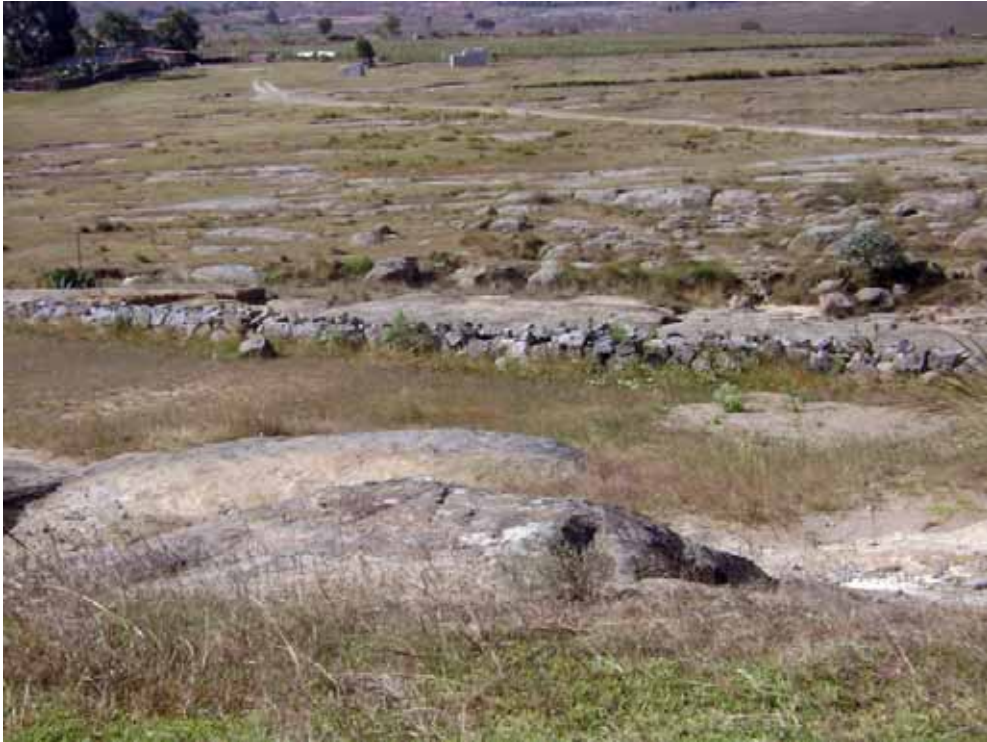
Figura 27 Paisaje característico de la Zona B

- En áreas en las que hay obras de conservación de suelo, éstas presentan deterioro por falta de mantenimiento y continuidad, aunque, existen otras con resultados positivos.

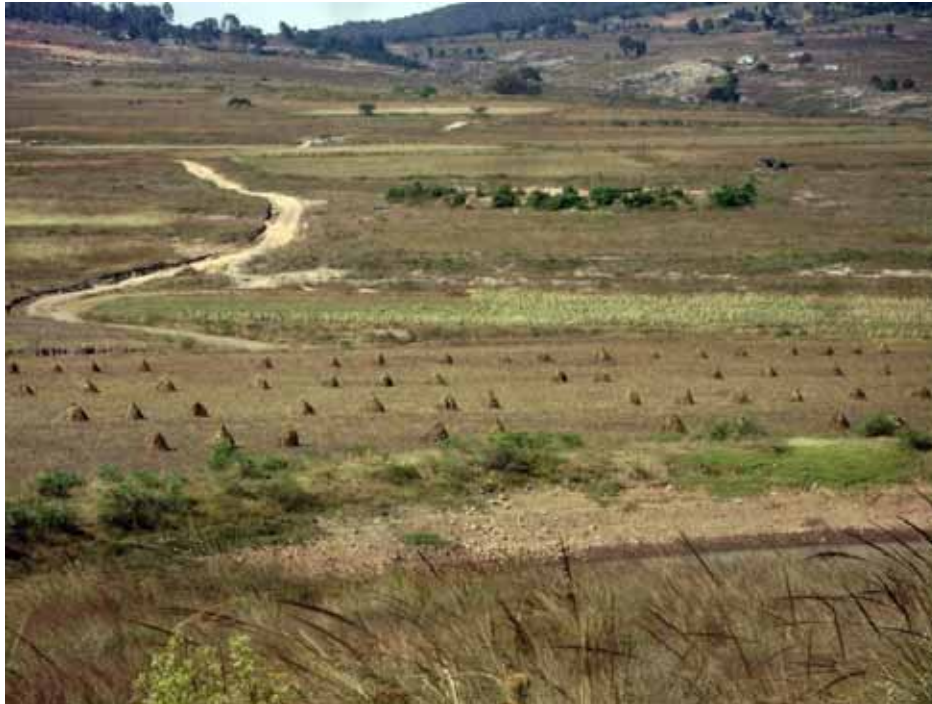
Figura 28 Paisaje característico de la Zona C, al sur del municipio.

- Uso del suelo de agricultura de temporal, pastizales naturales e inducidos.
- Suelos de 5 a 25 cm de profundidad.
- Pendientes en laderas de hasta 28 % y otras muy suaves de 2 % en valles en el norte del municipio.
- Áreas en partes altas con antecedentes de bosques de encino y matorrales.
- Erosión que provoca el afloramiento de tepetate localmente.
- Vegetación herbácea, pastos principalmente.
- Presenta erosión acelerada, hídrica en su mayoría.
- Áreas en las que hay obras de conservación de suelo, en la parte alta del municipio.
- Al igual que en la Zona B, se aprecian impactos negativos por las estructuras.

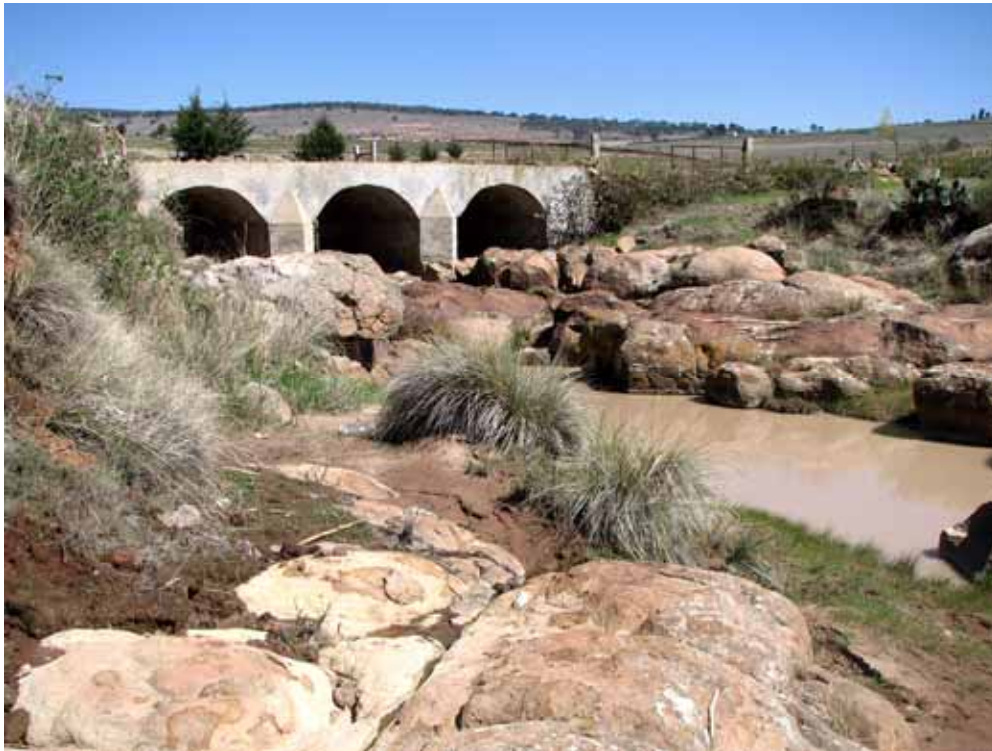
Figura 34 Lecho de un arroyo (Zona G) en el sur del municipio.

En el primer caso, se propone realizar varios tipos de acciones para disminuir la energía del agua en el cauce de los ríos y arroyos, así como aumentar la retención de suelo y facilitar el proceso de sedimentación. Asimismo se propone la rehabilitación de gaviones existentes dentro del cauce principal del río Huimilpan. Es recomendable iniciar a partir del nacimiento de los cauces, para tener mejores resultados.

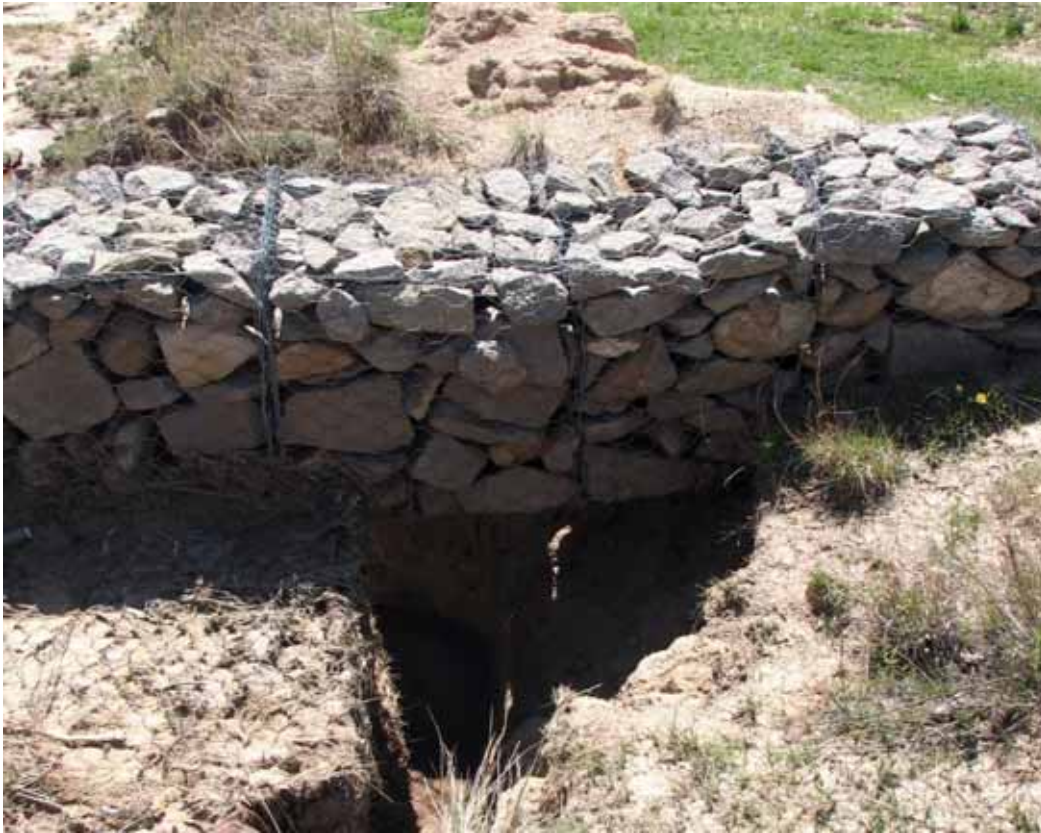
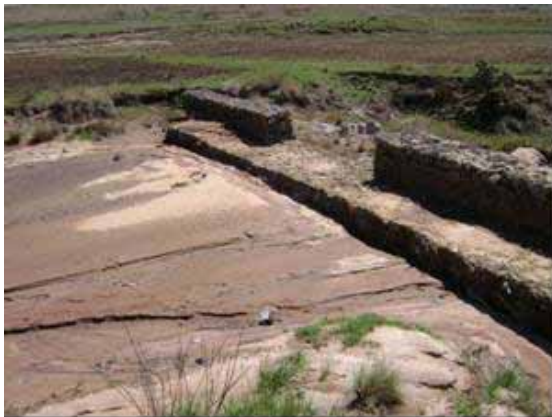
Lugar	Situación actual	Recomendaciones
Presas de gaviones existentes	<ul style="list-style-type: none"> Falta de mantenimiento. Totalmente azolvadas. La estructura se ha debilitado. 	<ul style="list-style-type: none"> Fortalecer las estructuras. Reforzar taludes del río. Extraer sedimento (no totalmente). Si lo anterior no es posible, forzar el paso del agua sobre los vertedores.

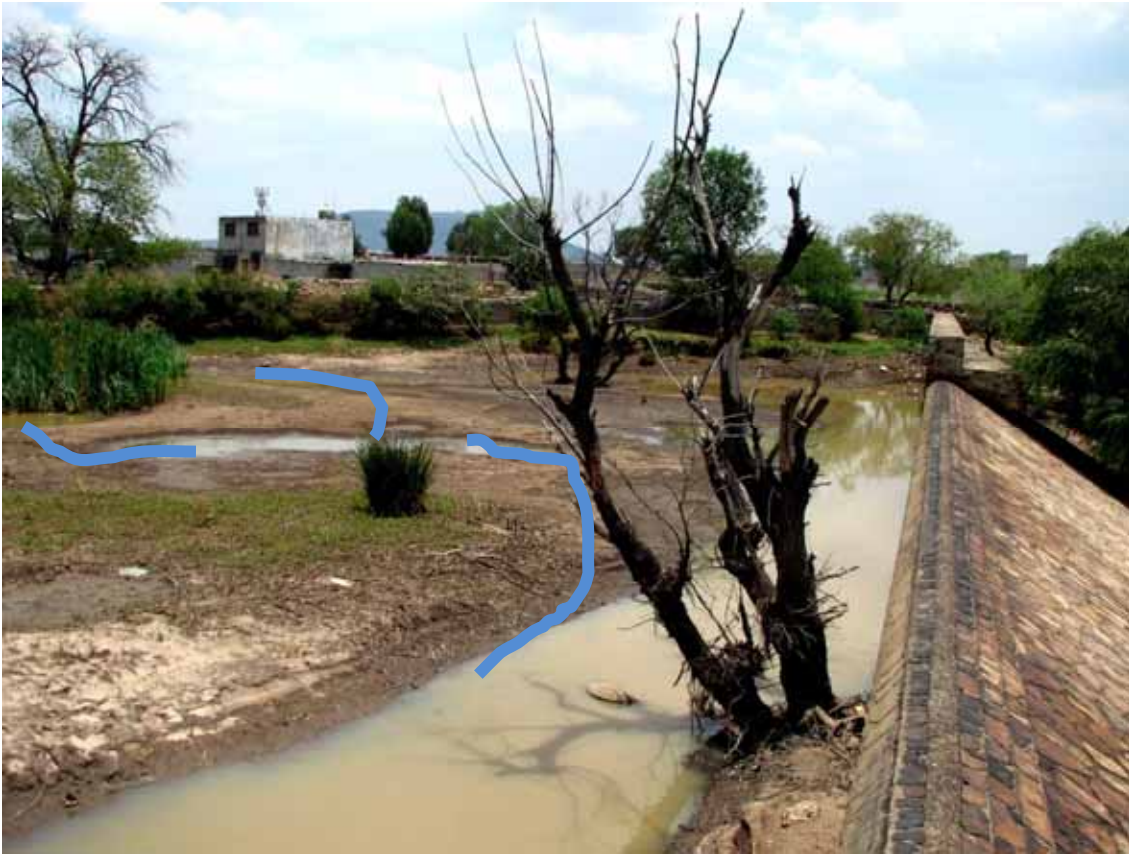
Esquema para conectar los estancamientos, creando un flujo constante.

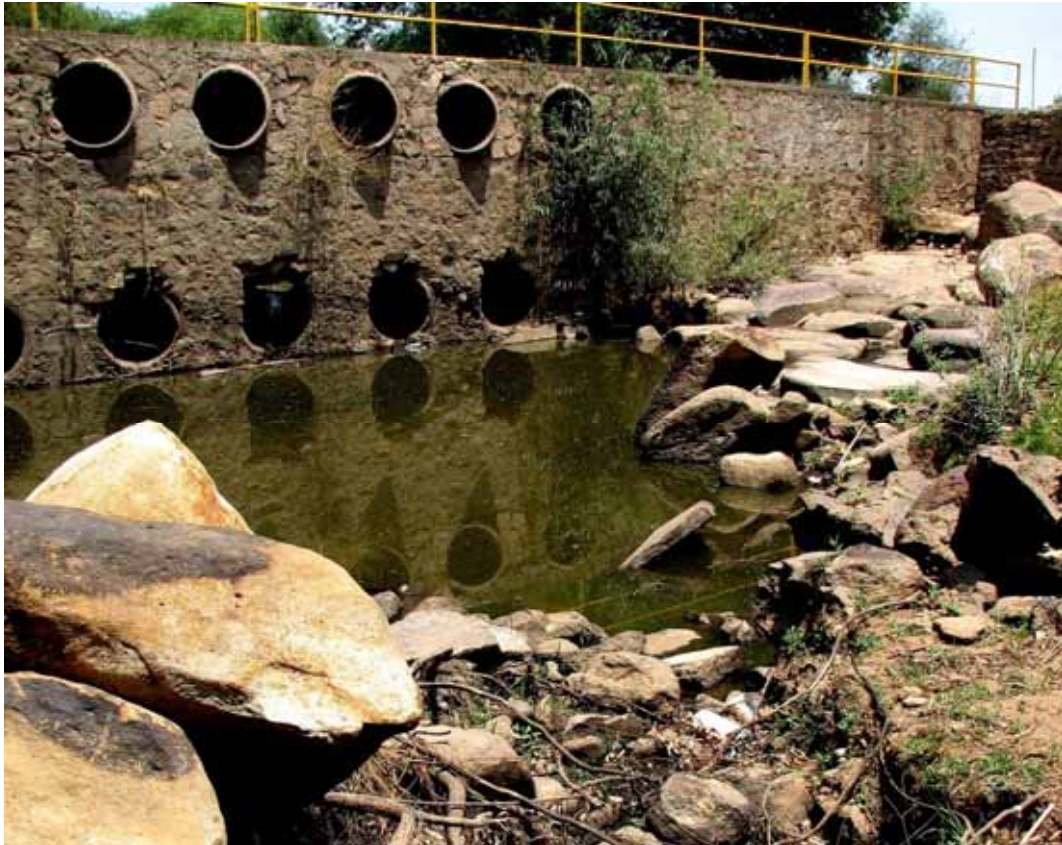
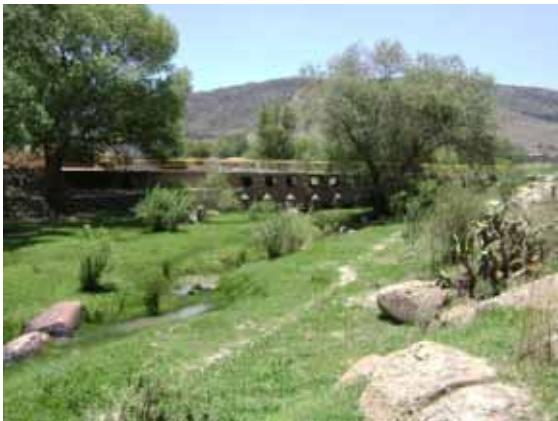
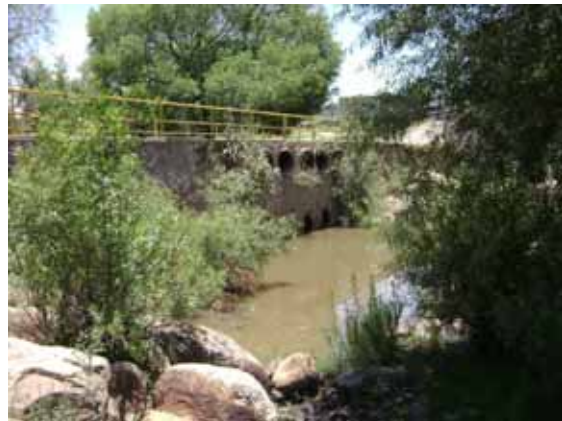
Lugar	Situación actual	Recomendaciones
<p>Puente La Venta sobre carretera a San Pedro</p>	<ul style="list-style-type: none"> • Se desborda cuando hay lluvias fuertes. • La estructura del puente minimiza su área hidráulica. • El azolve presente ha elevado el nivel del lecho del río. 	<ul style="list-style-type: none"> • Ampliar el área hidráulica del puente.

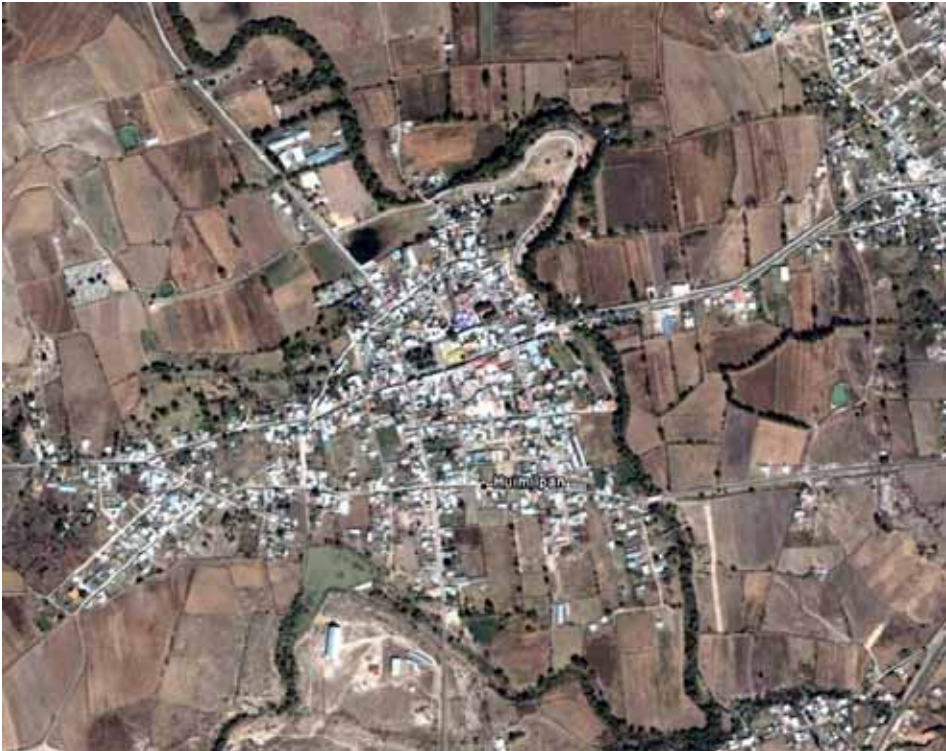
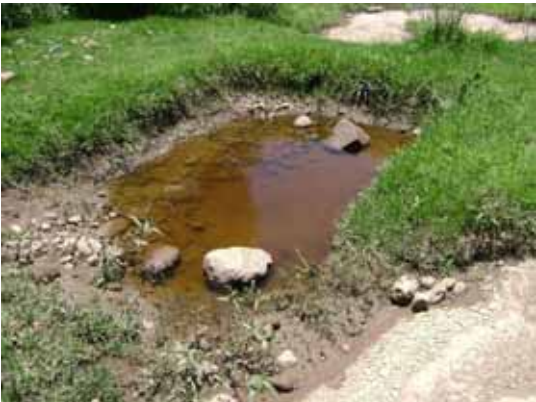
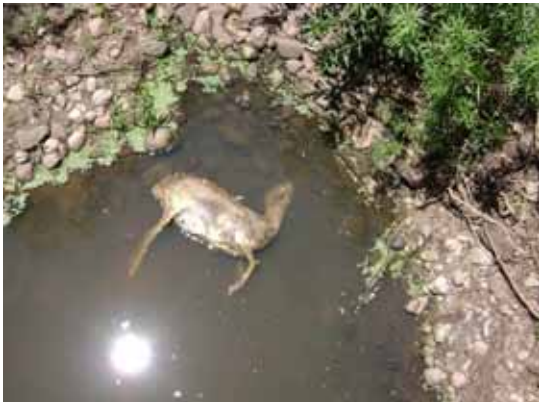
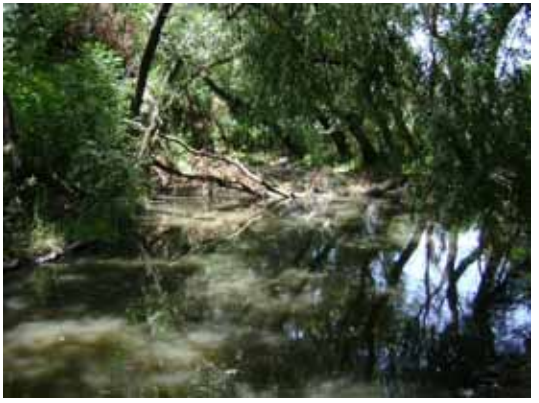
Lugar	Situación actual	Recomendaciones
<p>Río Huimilpan, al pasar por la cabecera municipal</p>	<ul style="list-style-type: none"> • Acumulación de azolve dentro del cauce. • Existen pequeñas represas por material vegetal. • Acumulación de piedras por habitantes. • Basura y desechos, así como animales muertos. • Encharcamientos que propician la generación de mosquitos. 	<ul style="list-style-type: none"> • Eliminar el azolve en los puntos necesarios. • Crear un sistema de flujo constante, eliminando estancamientos. • Extracción de material vegetativo dentro del cauce. • Recolección permanente de basura. • Evitar barreras por acumulación de basura, materia vegetal y o piedras. • Identificar y eliminar las descargas de drenaje. • Uso del agua tratada en el río.

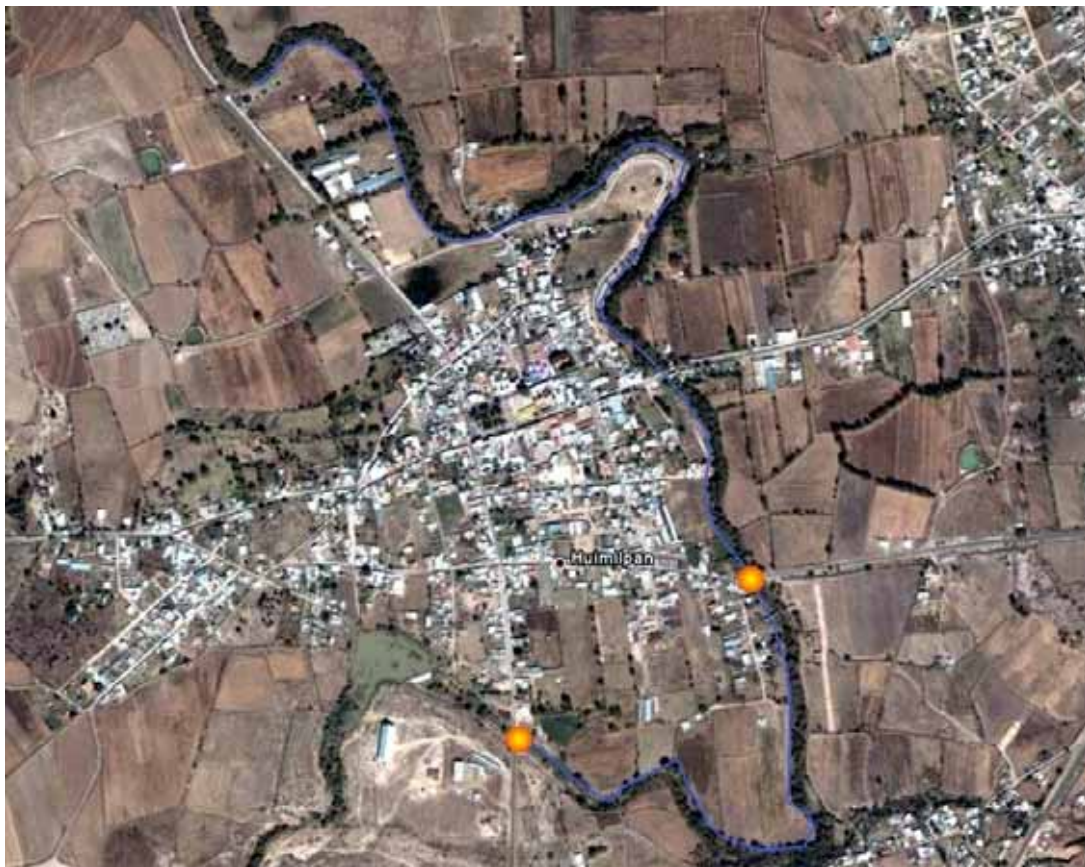
Puntos propuestos para liberar agua tratada.

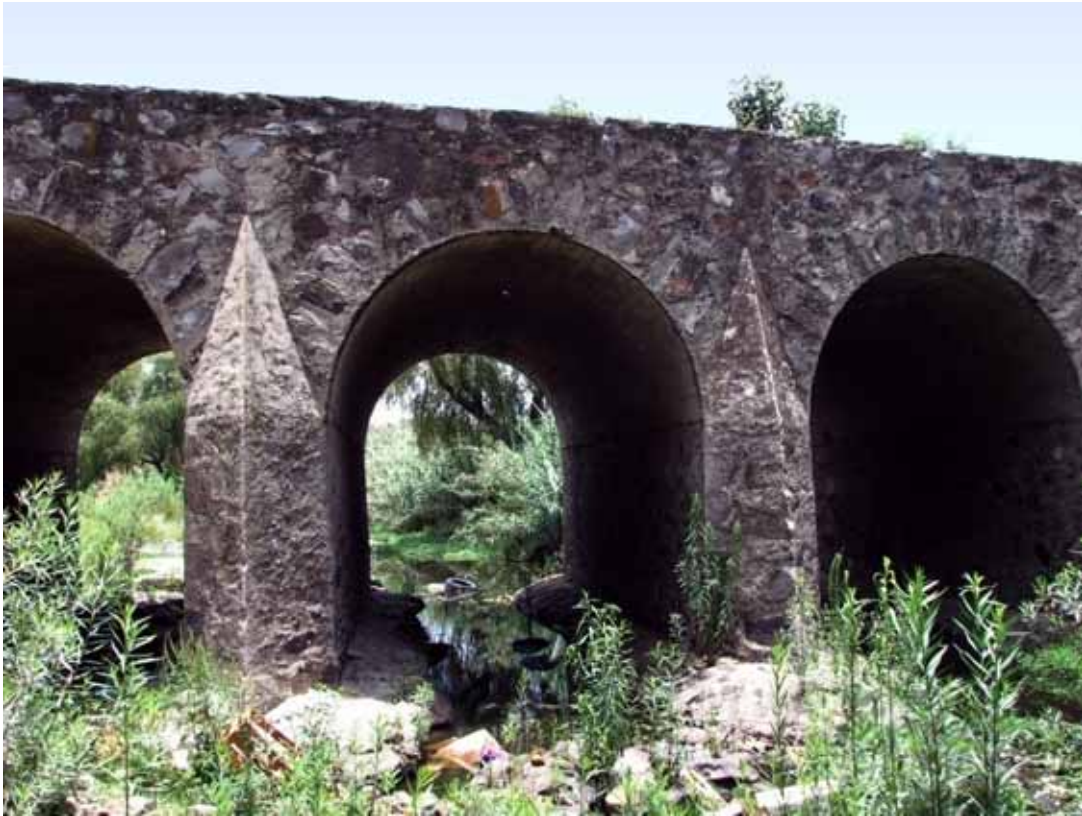
Puente en Apapátaro.

Lugar	Situación actual	Recomendaciones
Apapátaro	<ul style="list-style-type: none"> • Cauce con considerable acumulación de azolve. • Crecimiento de vegetación dentro del cauce. • Gran cantidad de basura. • Estancamientos (mosquitos). • Descarga del drenaje al río. • El cauce del río presenta alteraciones (se ensancha y se reduce), esto produce variaciones en la energía del agua. 	<ul style="list-style-type: none"> • Desazolve del cauce. • Remover la vegetación dentro del cauce del río. • Limpieza permanente del río. • Rehabilitar los taludes cercanos al puente.

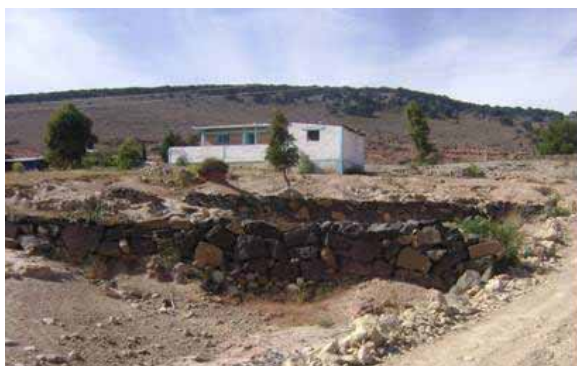
Actualmente, en el municipio de Huimilpan hay varias estructuras en laderas y en algunos pequeños arroyos, como lo muestran las figuras siguientes. Sin embargo, se sugiere modificar las dimensiones de construcción y, un poco, su diseño.

Se aconseja construir las no más altas a 40 o 50 cm en una primera etapa, y de ser necesario, elevarlas posteriormente, una vez que la primera etapa se haya integrado al paisaje. Se sugiere reforzar con un tendido de piedra en forma

descendente, desde la estructura hacia el nivel del suelo. Las siguientes figuras ilustran, a manera de ejemplo, las estructuras actuales en campo y el tipo que se recomienda llevar a cabo.

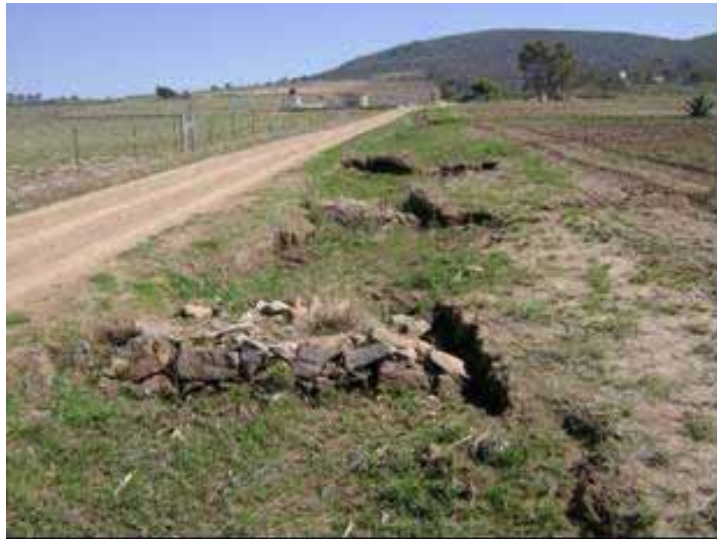
El sistema escalón-poza

La figura de la derecha muestra ejemplos negativos de presas filtrantes en un pequeño arroyo. La altura de las estructuras rebasa el nivel de máxima ribera (altura a la que deben construirse este tipo de obras en el cauce de ríos o arroyos para no alterar la dinámica natural) lo que produce turbulencia y concentración de energía del agua en zonas vulnerables a la erosión, como los taludes, socavándolos. En otros casos las estructuras se rompen en la parte central, como consecuencia de la resistencia a la energía del agua. En ambas situaciones la energía del agua termina por arrastrar las rocas, impactando al lecho del río y sus taludes.

Para su construcción se requiere del acomodo de rocas dentro del cauce, a una altura no mayor que el nivel de máxima ribera (punto de transición entre el área de inundación y el cauce del río). Normalmente, esta altura para los arroyos en la zona no debe rebasar los 30, o máximo 40 cm. Sin embargo, hay que confirmarlo en cada sitio de construcción. A diferencia de las presas filtrantes, este tipo de estructura cuenta con un acomodo de rocas pequeñas en la parte de arriba. Este acomodo ayuda a disminuir la energía del agua y evita que se convierta en una barrera al agua, como ocurre con los acomodos de forma cuadrada, que es un diseño típico de las presas filtrantes.

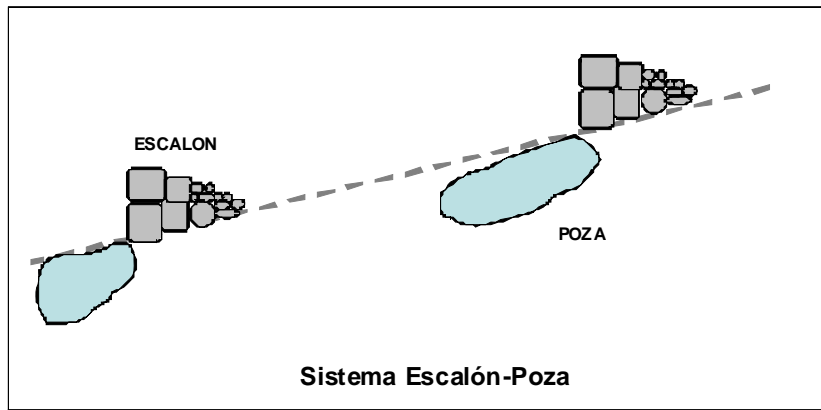
El acomodo se realiza de manera acuñaada, lo que permite que la energía del agua ejerza presión sobre cada roca. De esta manera la estructura tendrá mayor consolidación y resistencia. La distancia entre cada una de las estructuras estará en función de la pendiente y de las condiciones de cada río o arroyo. Debe mencionarse que este parámetro es marcado, de manera natural, por la propia corriente, de ahí que hay que ubicarlos, en cada caso, de acuerdo con los indicios que la misma corriente proporciona.

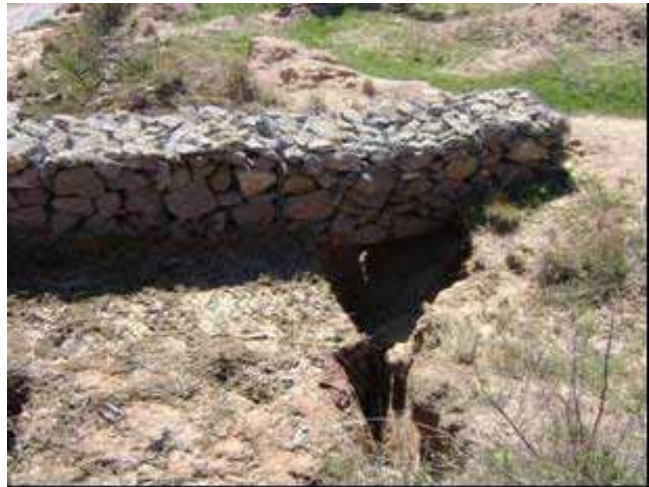
El exceso de sedimento en la parte alta de los gaviones ha generado cauces internos sobre el banco de material. Uno de éstos (el principal) ha concentrado el material junto a la estructura del gavión por la parte interna. De este modo, el agua, al no encontrar el vertedor al centro del gavión, ha erosionado el suelo junto a la estructura, formando un pequeño canal que conduce el flujo hacia las orillas, hasta topar con los taludes del río en donde se cimentaba la estructura, lo que ha socavado y desprendido la estructura del talud. Esta situación se incrementa año con año, lo que la hace más vulnerable e incrementa el riesgo de que la estructura se colapse. La figura anterior muestra la erosión del talud y el colgamiento de la estructura en esta parte.

Para la rehabilitación de los gaviones se recomiendan las siguientes acciones:

- Reforzar con roca los taludes del río en donde la energía del agua ha socavado, separando al gavión de ellos (como lo ilustran las siguientes fotografías). Esta acción se recomienda en ambos lados del gavión, con el empleo de piedra acomodada hasta el nivel de la parte alta del talud, al menos del ancho de la estructura del gavión, como se muestra en la fotografía de la derecha. El acomodo debe ser acuñando las rocas, para que la energía del agua contribuya con mayor presión sobre ellas, fortaleciendo la estructura.

Se propone llevar a cabo acciones de rehabilitación de las estructuras existentes, puesto que el encontrarse azolvadas totalmente, indica que se ha llegado al límite de su vida útil, convirtiéndolas en un riesgo que puede generar impactos severos al río.

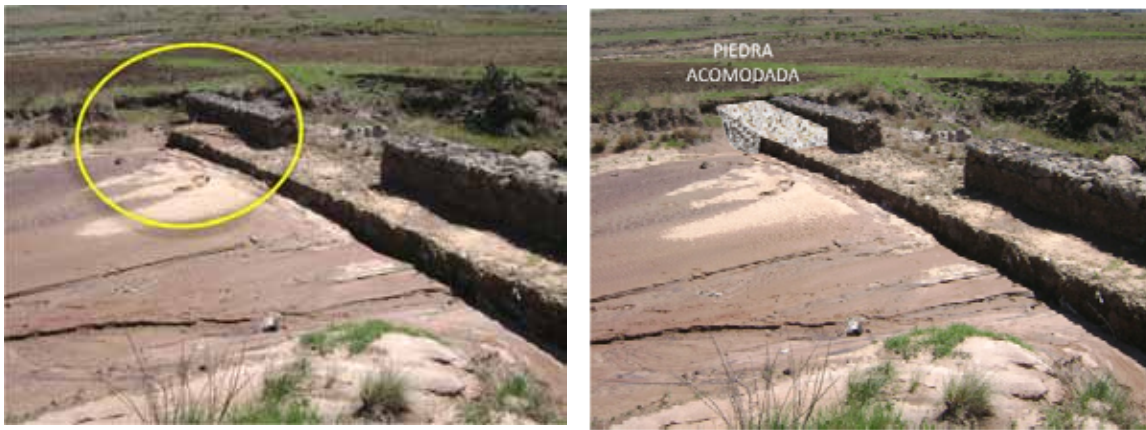
Este relleno no debe hacerse de manera que quede una pared vertical en la estructura que conduce el agua hacia el vertedor, sino de manera tal que las paredes tengan una inclinación.

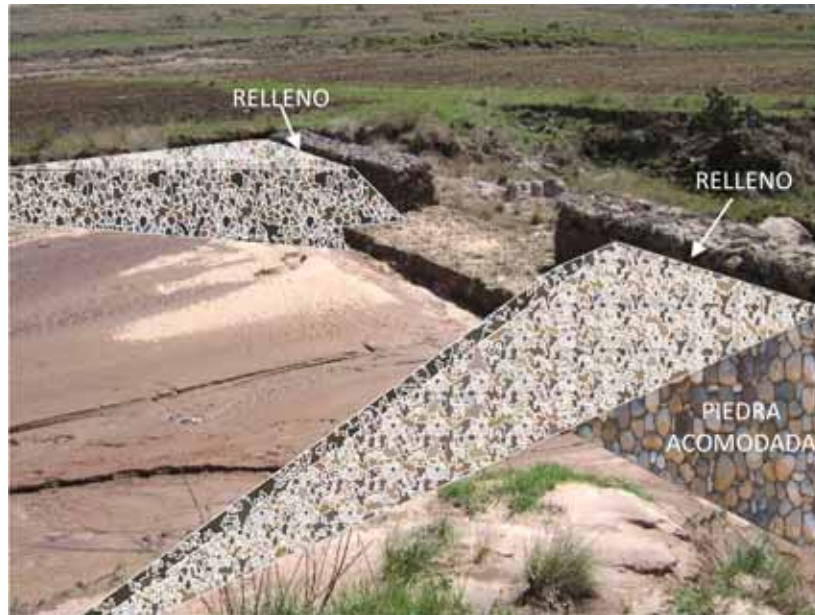
Además, es recomendable la extracción de sedimento. Como se mencionó, la saturación de sedimento en el gavión representa la culminación de la función de retención del mismo. Para rehabilitar esta función, se requiere de extracción del material, considerando que la cuenca sigue en producción constante de sedimento, lo que hará que se vuelva a acumular. Esta situación requerirá una nueva extracción, y así sucesivamente. Así pues, se debe considerar la “cosecha de sedimento” en gaviones como una actividad que debe hacerse periódicamente.

Se recomienda que, de realizar la cosecha de sedimento, ésta no se haga extrayendo el total acumulado en los gaviones, porque se corre el riesgo de debilitar aún más las ya de por sí maltrechas estructuras. Se sugiere cosechar, cuando más, dos terceras partes del sedimento, iniciando en la parte alta del río y continuando en dirección hacia el gavión, dejando el sedimento junto a la estructura, como se muestra en las imágenes siguientes. La cosecha debe hacerse desde el centro del río, hacia las orillas, sin llegar a los taludes, dejando una pendiente tanto en los taludes como en la estructura. El objetivo es evitar la erosión de los taludes y de las estructuras de los gaviones.

Este material reforzará las partes vulnerables; es decir, aquellas en donde el gavión se pueda desprender. De este modo ayudará a concentrar la energía del agua hacia el centro del gavión, en donde se localiza el vertedor.
